Serviço Geológico do Brasil – CPRM

Setorização de Áreas em Alto e Muito Alto Risco a Movimentos de Massa,
Enchentes e Inundações

Brusque – Santa Catarina

Junho de 2019

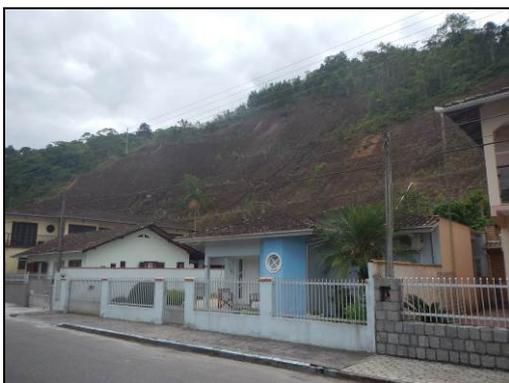
Figura 01 - Setor 01 - Residências na base da encosta, local apresenta histórico de deslizamento, nota-se a presença de obra de retaludamento na encosta.

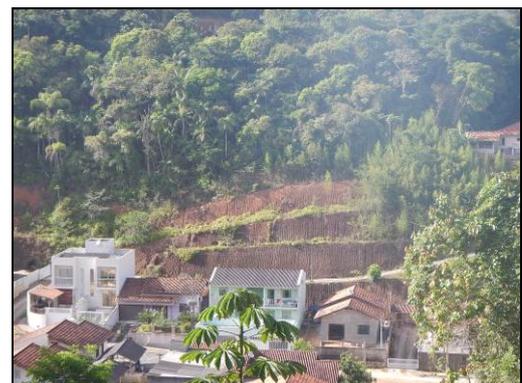
Figura 02 - Setor 11 - Residências edificadas base da encosta, local apresenta histórico de deslizamento, nota-se a presença de obra de retaludamento na encosta.

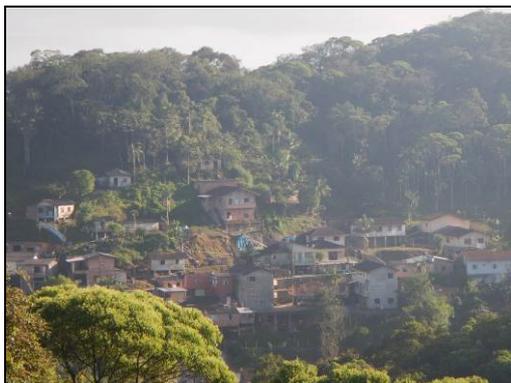
Figura 3 - Setor 07 - Local apresenta ocupação desordenada sobre encosta com alta declividade e indícios de instabilidade.

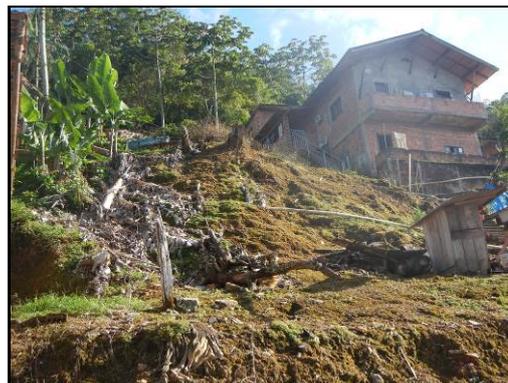
Figura 4 - Setor 07 - Área considerada como setor de risco muito alto, devido ao histórico e indicadores observados no local.

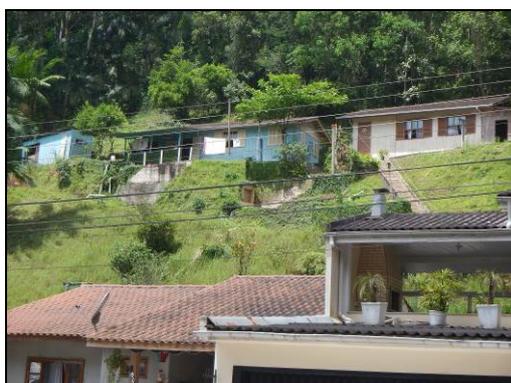
Figura 5 - Setor 31 - Residências de madeira edificadas na base da encosta.

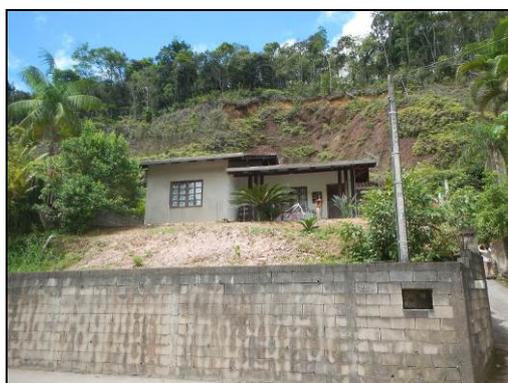
Figura 6 - Setor 33 - Setor de risco muito alto devido ao histórico de deslizamento e apresentado indícios de instabilidade.

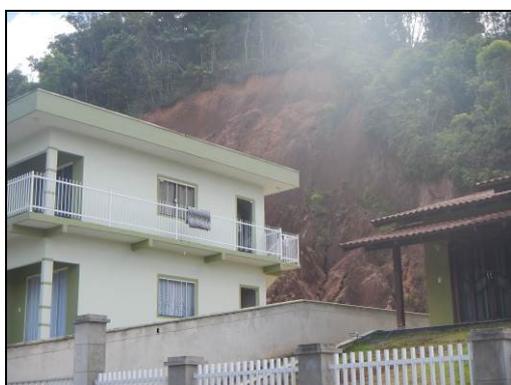
Figura 7 - Setor 19 - Cicatriz de deslizamento próxima à residência.

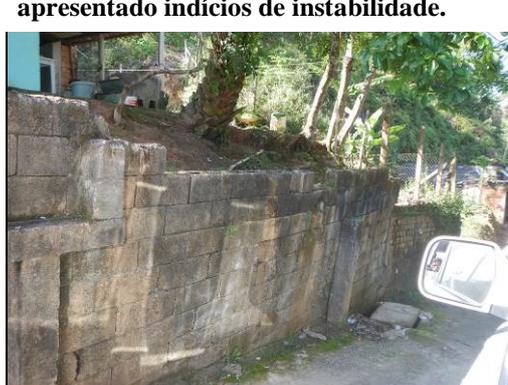
Figura 8 - Setor 51 - Local apresentando indícios de instabilidade: (muro embarrigado).

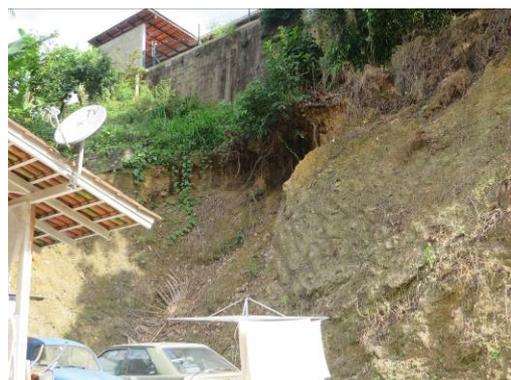
Figura 9 - Setor 89 - Corte vertical próximo a moradias com indícios de movimentos de massa

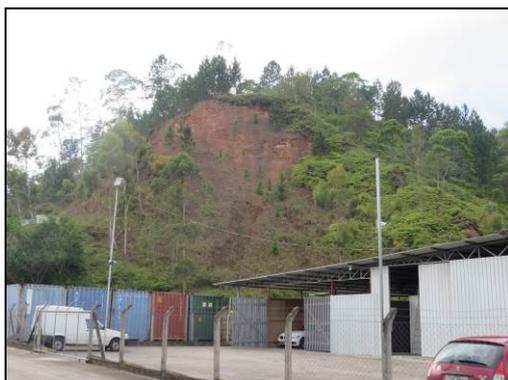
Figura 10 - Setor 95 - Face da encosta com feições erosivas e cortes verticais

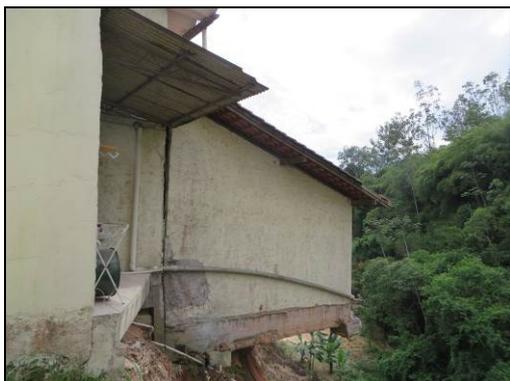
Figura 11 - Setor 102 - Ocupação comercial comprometida parcialmente devido a evento de deslizamento do aterro da base

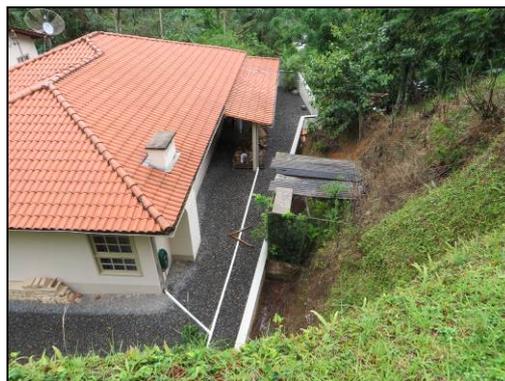
Figura 12 - Setor 113 - Ocupação residencial em encosta com cortes verticalizados e aterro pouco compactado.

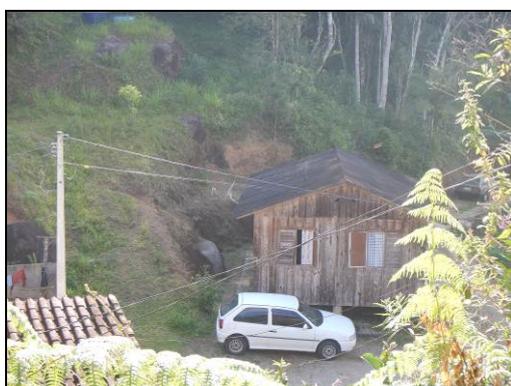
Figura 13 - Setor 40 - Residência de madeira edificada na base da encosta, local apresenta blocos rochosos com risco de queda sobre a residência.

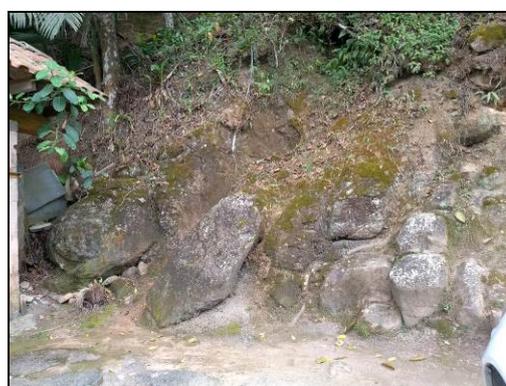
Figura 14 - Setor 68 - Setor apresenta residências edificadas na direção de queda de blocos rochosos.

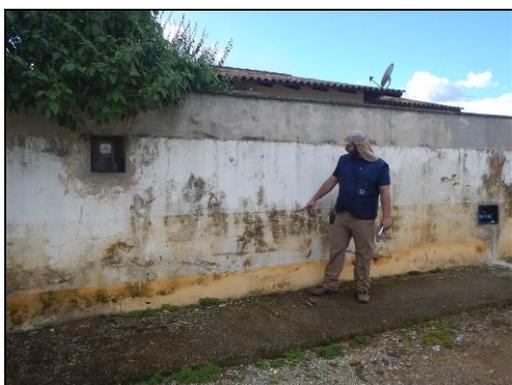
Figura 13 - Setor 16 - Marca do nível de água nas paredes durante inundação do rio Cedro

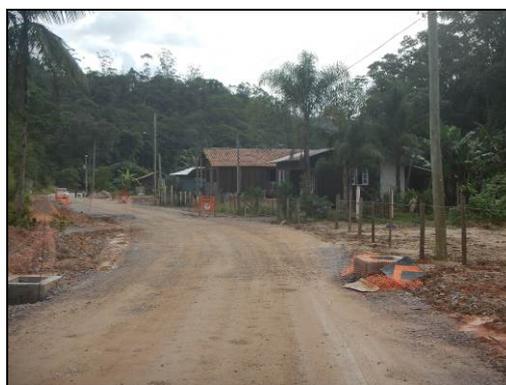
Figura 14 - Setor 44 - Residências edificadas na planície de inundação do ribeirão Limeira.

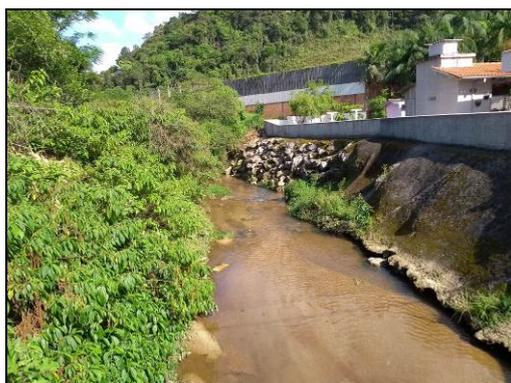
Figura 14 - Setor 12 - Rio águas claras, região com ocorrência de inundação e enxurradas.

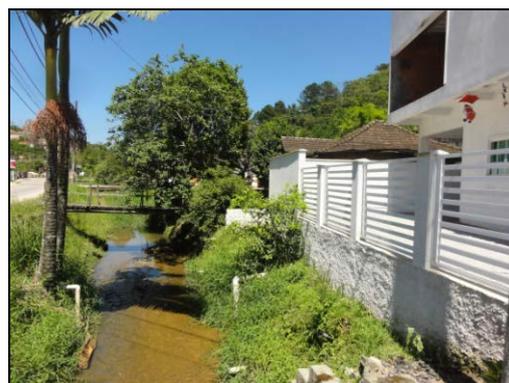
Figura 14 - Setor 172 – Córrego São Pedro região com ocorrência de inundações e enxurradas.

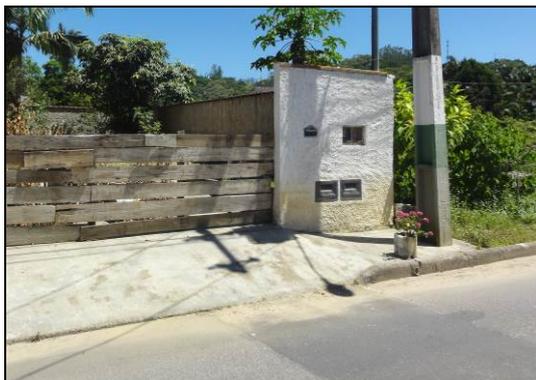
Figura 15 - Setor 173 - Sinais da última inundação ocorrida no setor foram observados no muro e portão de madeira.

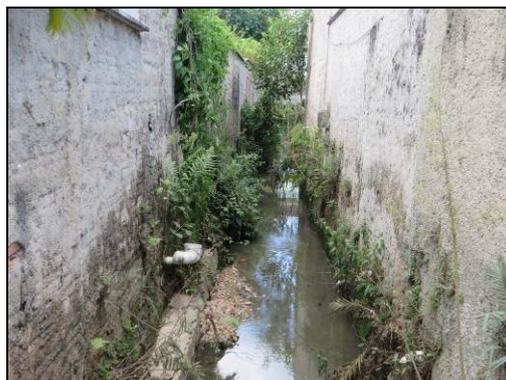
Figura 16 - Setor 180 - Ocupação residencial nas margens de riacho parcialmente canalizado (muros de moradias) com ocorrência de inundação e enxurradas.

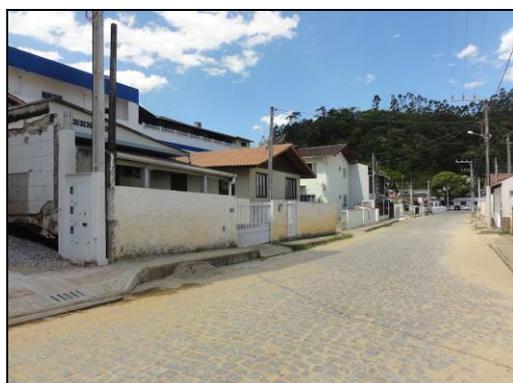
Figura 17 - Setor 176 - Nos muros das residências observa-se a altura da lâmina de água da última enxurrada.

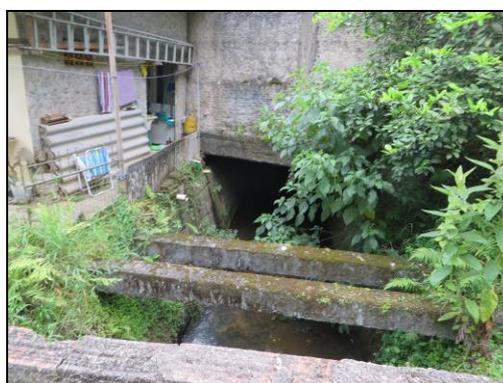
Figura 18 - Setor 182 - O ribeirão sofre inúmeras intervenções pela urbanização desorganizada como obras do tipo retificação de canal, muros, e ligações clandestinas de águas servidas e pluviais

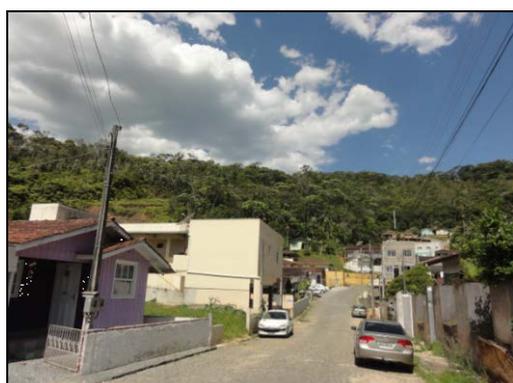
Figura 18 - Setor 179 - Bairro Nova Brasília, apresenta ocupações situadas no pé da encosta, que apresenta alta declividade, em períodos chuvosos esta área é afetada por enxurradas.

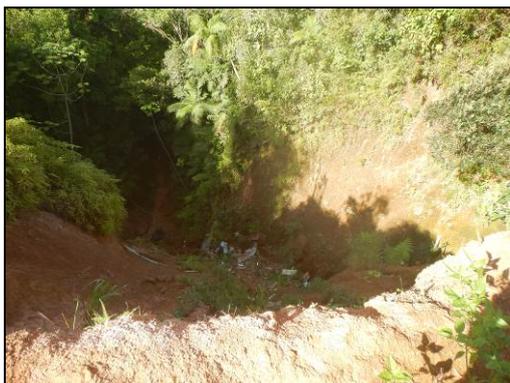
Figura 19 – Setor 13 – Voçoroca identificada no local, próximo às residências.

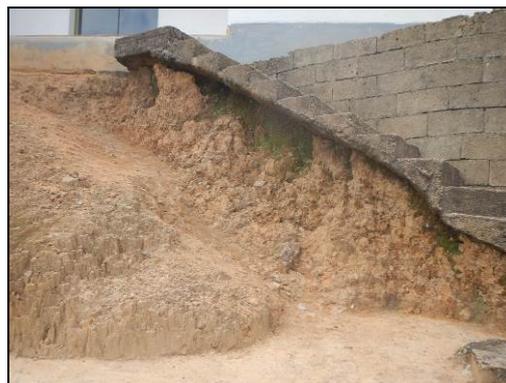
Figura 20 – Setor 21 – Residência edificada sobre solo friável em processo de erosão

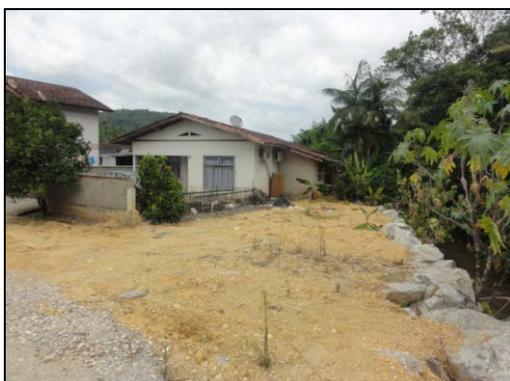
Foram também identificados setores de risco relacionados à erosão fluvial (ou solapamento de margem) como os setores 186 e 187.

Figura 21 – Setor 186 - Erosão de margem fluvial

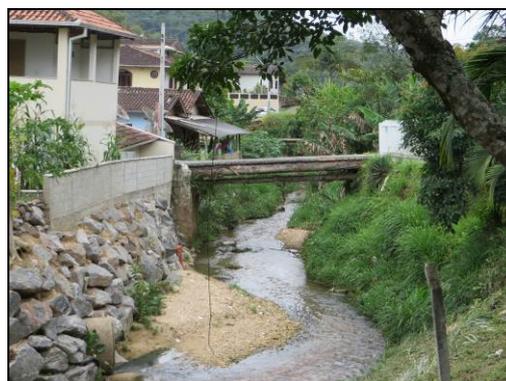
Figura 22 – Setor 187 – Erosão de margem fluvial.

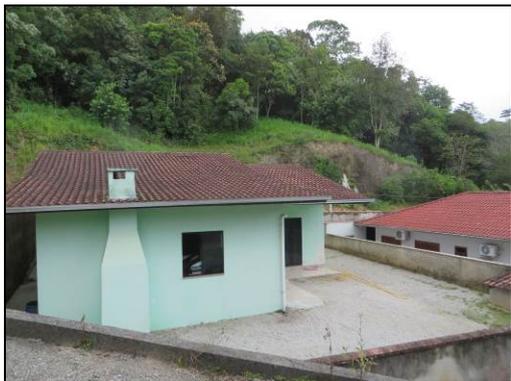
Ponto 12 – Risco baixo de deslizamento na Rua Pedro Fantoni – Bairro Bateias

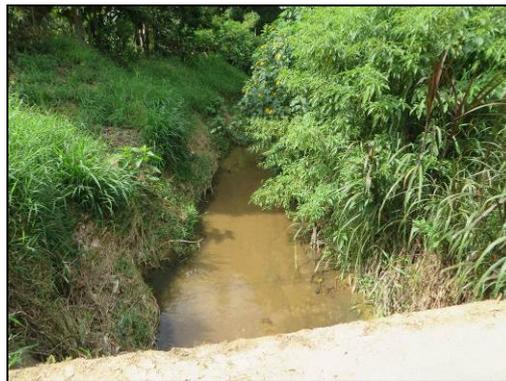
Ponto 06 – Risco de baixo de inundação na Avenida Florianópolis – Bairro Primeiro de maio.

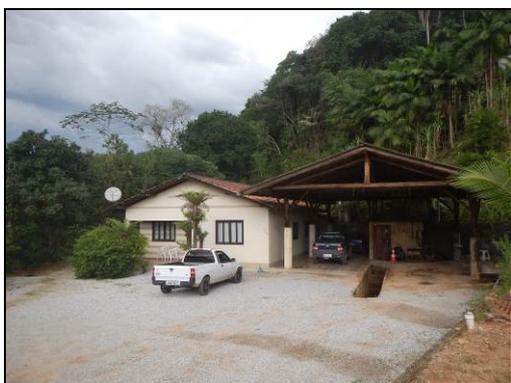
Ponto 15 – Risco de inundação (médio), do ribeirão Tomas Coelho na Rua José Dubiela.

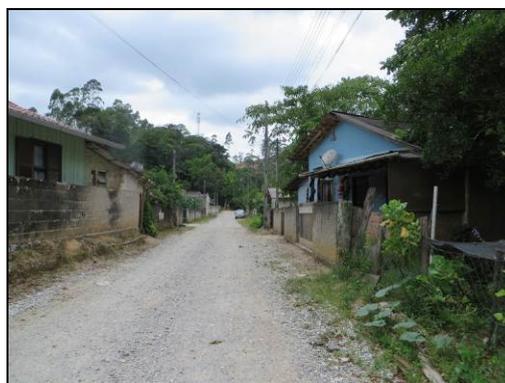
Ponto 04 – Risco baixo de inundação na rua Arnold Ristow – Bairro Zantão

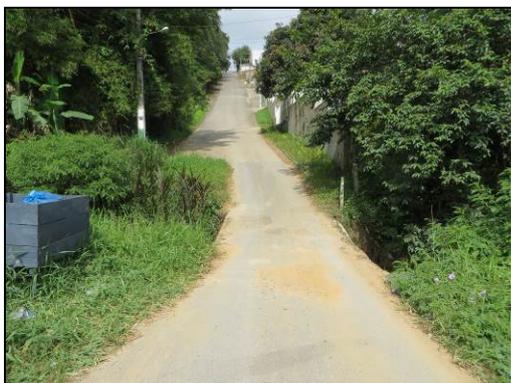
Ponto 06 – Risco médio de inundação na SC 108/ Bairro Primeiro de maio

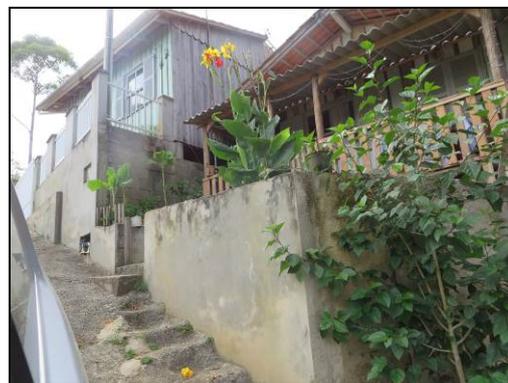
Ponto 13 – Risco de deslizamento baixo na Avenida David Hort – Bairro Cedro Alto

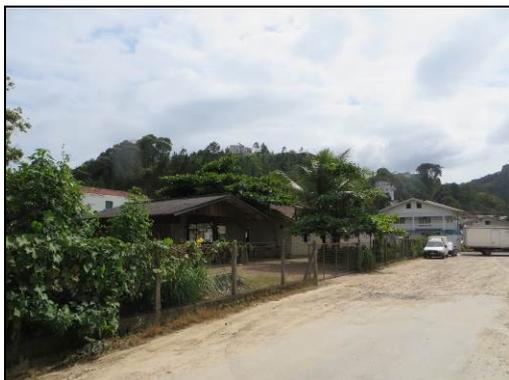
Ponto 06 – Risco médio de inundação na SC 108/ Bairro Primeiro de maio.

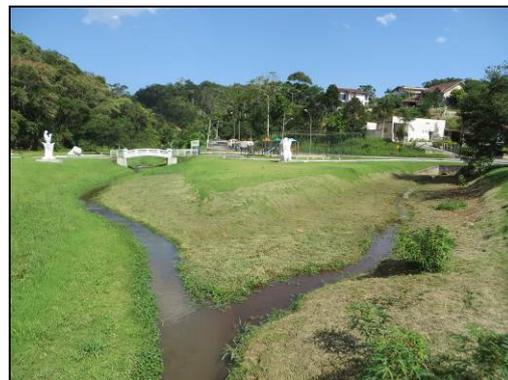
Ponto 07 – Risco baixo de inundação e enxurrada próximo ao Parque das Esculturas.

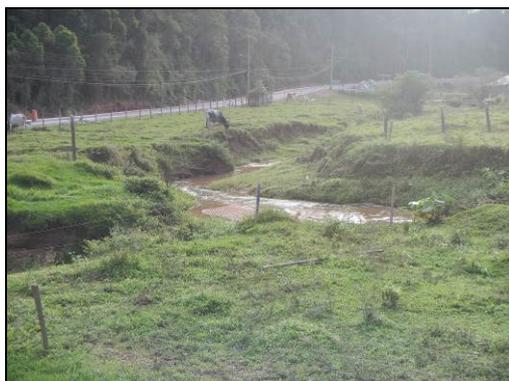
Ponto 19 – Risco médio de inundação associado à erosão fluvial do ribeirão Limeira, próximo ao Sítio Pequeno Paraíso.

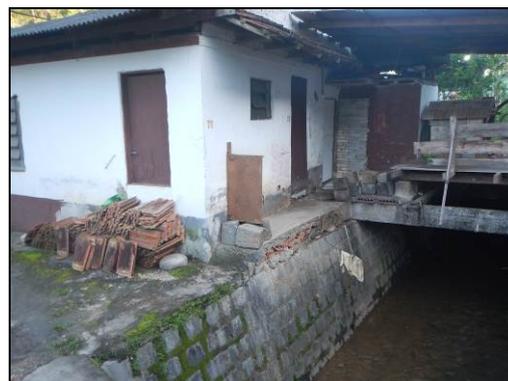
Ponto 17 - Risco médio de inundação na Avenida Primeiro de maio

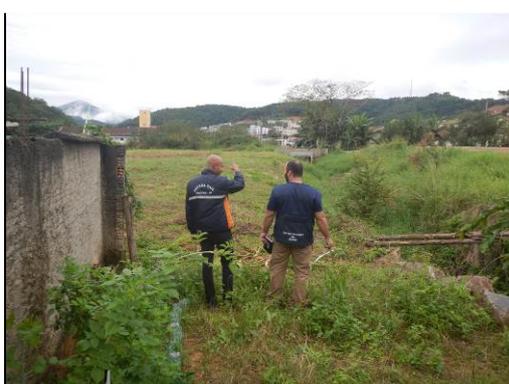
Ponto 20 - Risco médio de inundação no ribeirão Limeira – Rua Luiz Zen.

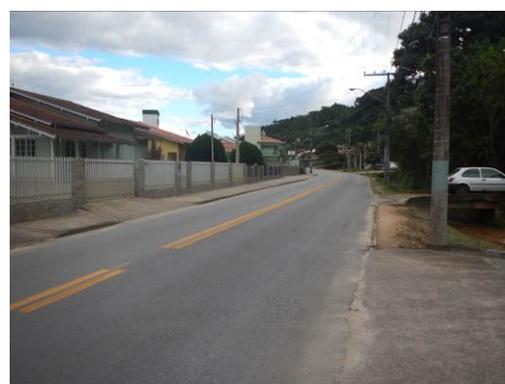
Ponto 16 – Risco médio de inundação no rio Cedrinho – Avenida Alberto Klabunder.

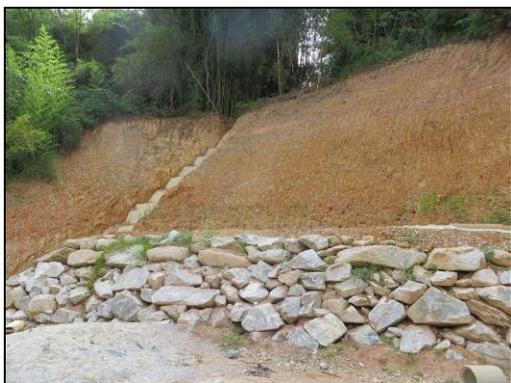
Figura 01 - Obra executada no bairro Nova Brasília.

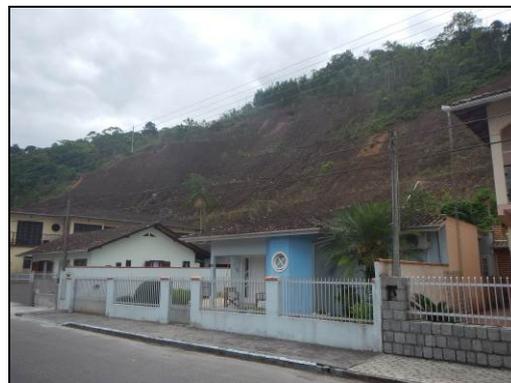
Figura 02 - Retaludamento executado na rua General Osório – Bairro Guarani

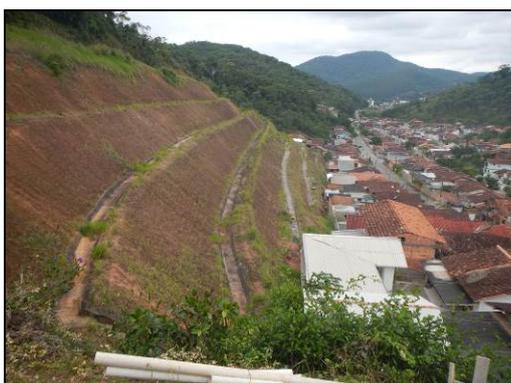
Figura 03 - Retaludamento da encosta realizado no bairro Limeira.

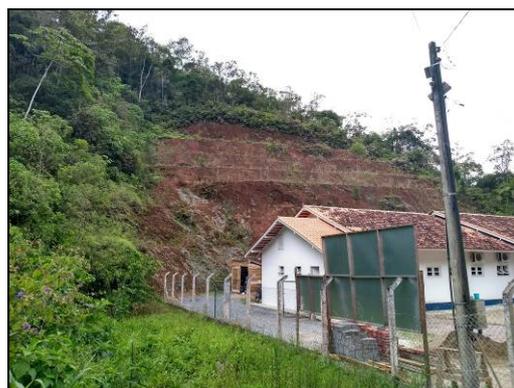
Figura 04 – Retaludamento da encosta no bairro Poço Fundo.

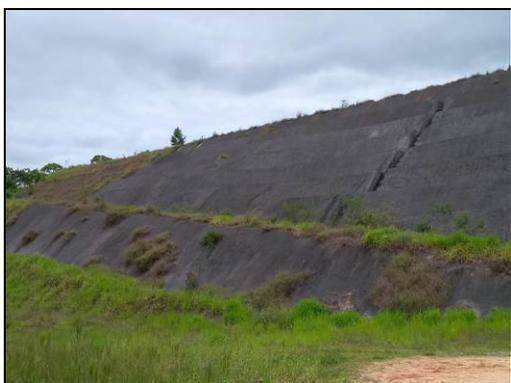
Figura 05 – Obra de contenção executada no bairro São Pedro.

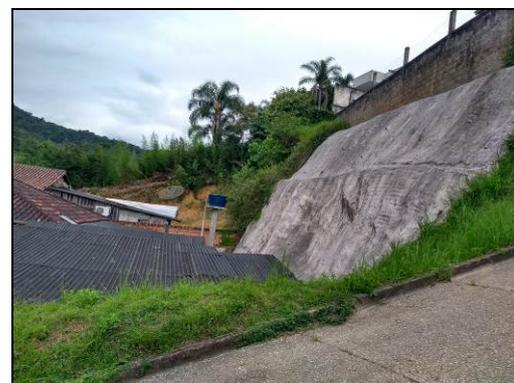
Figura 06 – Obra de contenção executada no bairro Limeira

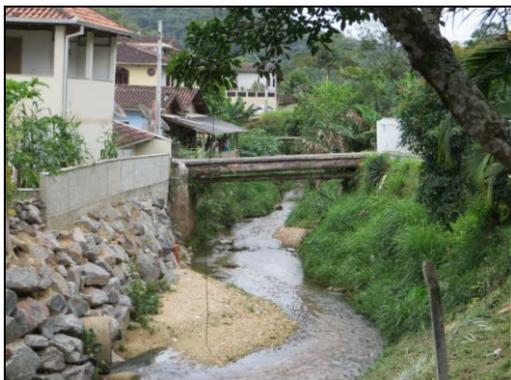
Bairro Águas Claras	Rua Santa Cruz	Erosão fluvial causada pelo rio Águas Claras. Obra de contenção (enrrocamento) nas margens para evitar avanço do processo erosivo.	Figura 07
---------------------	----------------	--	-----------

Figura 07 – Obra de contenção (enrocamento) realizada no bairro Águas Claras com o objetivo de evitar avanço da Erosão Fluvial.
